Untersuchung nutzungsbedingte Belastungen – Gefährdungsbeurteilung und Sanierungskonzept

Fabrikgebäude Luxram, Güterstrasse 3, 6410 Goldau

Erstellt am: 12. Oktober 2021

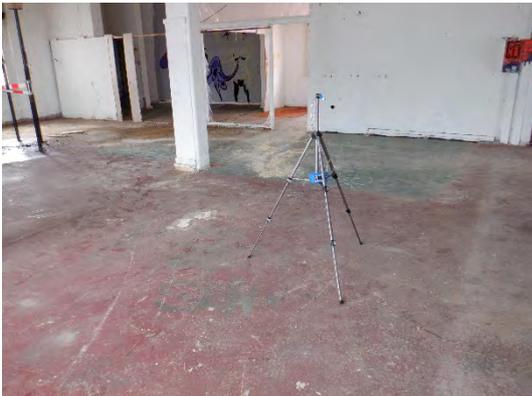
Abb. 3: Raumluftmessung 1. DG, rechts (5217/RL1)

In der Raumluft der Produktionssäle in den Obergeschossen wurden sehr hohe Hg-Konzentrationen von 1'720 bis 10'300 ng/m³ gefunden. Die Hg-Konzentration im Lagerraum (EG) liegt mit 1'200 ng/m³ etwas tiefer.

Die Belastungen der Raumluft liegen in allen untersuchten Räumlichkeiten deutlich über dem Interventionsrichtwert (RW II) des deutschen Umweltbundesamts (UBA) von 350 ng/m³. Die Belastung der Raumluft besteht zu einem überwiegenden Teil aus elementarem Quecksilber. Der WHO Guideline Value für eine tolerable Langzeitexposition gegenüber elementarem Quecksilberdampf von 200 ng/m³ wird ebenfalls in allen Räumlichkeiten deutlich überschritten.

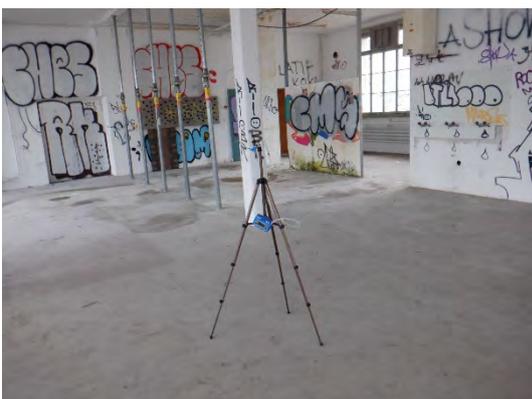
Abb. 5: Raumluftmessung 2.OG (5217/RL3)

Der Umstand, dass im 2. Obergeschoss die höchsten Konzentrationen gemessen wurden, lässt sich wahrscheinlich teilweise dadurch erklären, dass in diesem Raum die Temperatur am höchsten und der Luftwechsel am geringsten war. Bei intakten und geschlossenen Fenstern (z.B. nach Umbau) und sommerlichen Temperaturen wären voraussichtlich in allen Stockwerken noch höhere Konzentrationen zu erwarten.

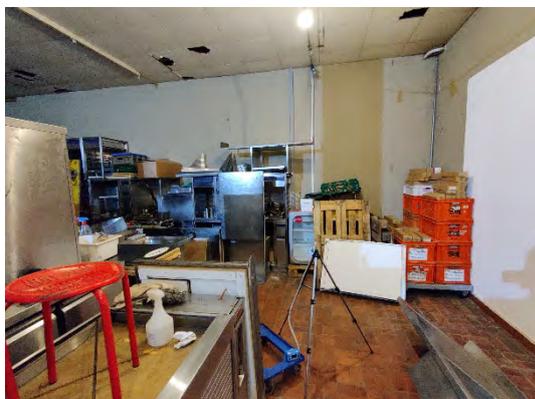
Abb. 7: Raumluftmessung EG (5217/RL5)

Die Räume im Erdgeschoss des Gebäudes sind vermietet und werden als Lager genutzt. Die gemessene Hg-Konzentration im grossen Lagerraum überschreitet mit 1'200 ng/m³ zwar die Richtwerte für einen langfristigen Aufenthalt, der MAK-Wert der Suva (50'000 ng/m³) wird allerdings deutlich unterschritten. Aufgrund der Nutzung als Lager wird davon ausgegangen, dass die Mieter sich pro Monat nur einige Stunden in den Lagern aufhalten. Aus Sicht des Gutachters ist die Lagernutzung aus toxikologischer Sicht mit folgenden Einschränkungen tolerierbar:

- Kein dauerhafter Personenaufenthalt in den Lagern (z.B. Büroarbeitsplatz)
- Keine Lagerung von sensiblen Gegenständen (z.B. Lebensmitteln)
- Als Vorsichtsmassnahme wird empfohlen die gelagerten Gegenstände vor einem weiteren Gebrauch feucht abzuwischen
- Bei Reinigungs- oder Bautätigkeiten, bei denen Staub freigesetzt wird, ist das Tragen einer Staubmaske (FFP3) empfohlen

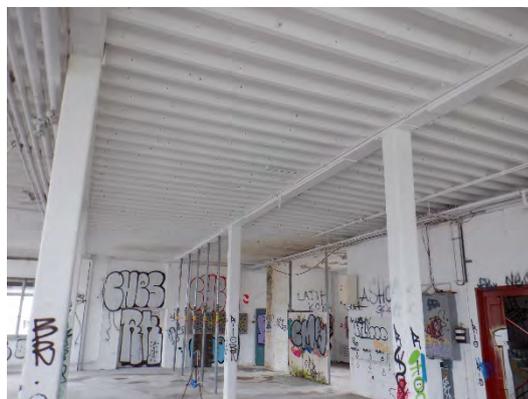
Abb. 8: Ansicht Betondecke (2.OG)

Die Belastung der Betonrippendecke, die im 1. und 2. OG besteht, ist mit 52 resp. 420 mg/kg sogar noch deutlich höher also die des Wandputzes. Dieses Bauteil wird deshalb als sehr stark kontaminiert eingestuft. Dazu muss aber angemerkt werden, dass eine Sondage der Betonrippendecke mittels Kernbohrungen nicht möglich war. Es wurde eine Materialprobe der obersten Schicht (ca. 5 mm) mit einem Hammer entnommen. Da die Belastung tendenziell mit der Tiefe abnimmt, ist die Belastung des gesamten Bauteils wahrscheinlich geringer. Es ist aber anzunehmen, dass auch

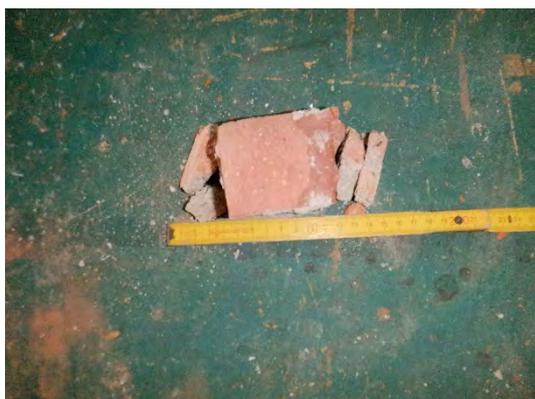
Die Analyse des Wandputzes im 1. OG – 1. DG ergab Konzentrationen von 24 bis 38 mg/kg. Das darunterliegende Mauerwerk wies noch Konzentrationen von 1.3 bis 3.5 mg/kg auf. Damit sind die Wandputze als stark kontaminiert einzustufen. Die Mächtigkeit des Putzes betrug in allen Sondagen ca. 3 cm. Das Mauerwerk unter dem Putz ist mit 1.3 bis 3.5 mg/kg deutlich kontaminiert.

Abb. 11: Bohrkern Wandaufbau 2. OG [Verputz anschl. Backsteine] alle Stockwerke weitgehend identisch

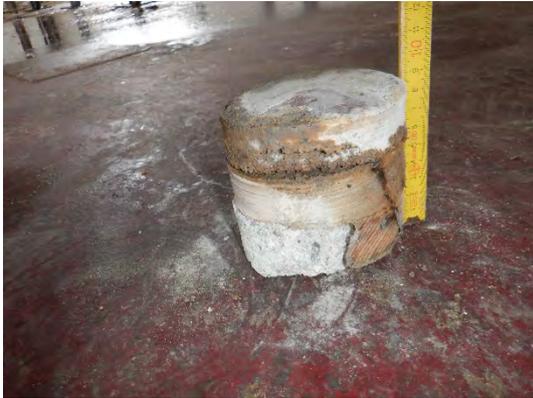
Bei den Bodenaufbauten ist die Sachlage etwas komplizierter, da gewisse Schichten der Aufbauten mit grosser Wahrscheinlichkeit erst nach Beendigung der Verwendung von Quecksilber eingebaut wurden. Im 1. DG ist der Holzzement mit einer Hg-Konzentration von 5.3 mg/kg stark kontaminiert, die darunterliegenden Holzdielen und der Konstruktionsbeton sind ebenfalls noch deutlich kontaminiert. Trotz der sehr hohen Raumluftkonzentrationen in diesem Geschoss ist der Bodenaufbau im 2. OG nur gering mit Quecksilber kontaminiert. Dies lässt sich wahrscheinlich dadurch erklären, dass der Bodenaufbau erst nach dem Ende des Einsatzes von grossen Mengen elementaren Quecksilbers (bis ca. 1960) erstellt wurde. Auch visuell macht der Bodenaufbau einen relativ neuen Eindruck. Im 1. OG ist das Eichenparkett stark kontaminiert und auch die darunterliegenden Dielen sind deutlich kontaminiert.

Abb. 13: Bohrkern Bodenaufbau 1. DG
[Holzzement, Holzdielen, Beton]

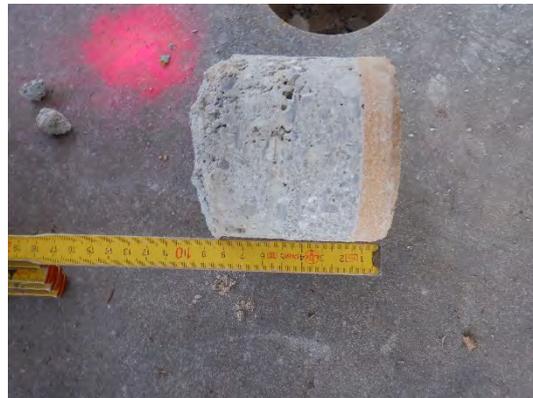
Im 1. OG und im 1. DG wurden in der Bausubstanz keine Hinweise auf CKW gefunden (alle Konzentrationen unterhalb der Nachweisgrenze). Im 2. OG wurden im Holzzement hohe CKW-Belastungen von 1.3 mg/kg nachgewiesen. Damit wird der Verdacht bestätigt, dass in diesem Gebäude auch CKW eingesetzt wurden. Bezüglich einer möglichen Gesundheitsgefährdung für Gebäudenutzer sind die CKW zwar zu beachten, im Vergleich zum Quecksilber wahrscheinlich aber eher von untergeordneter Bedeutung.

Abb. 16: Bohrkern Bodenaufbau 2.OG
[Holzzement, Überzugsbeton]

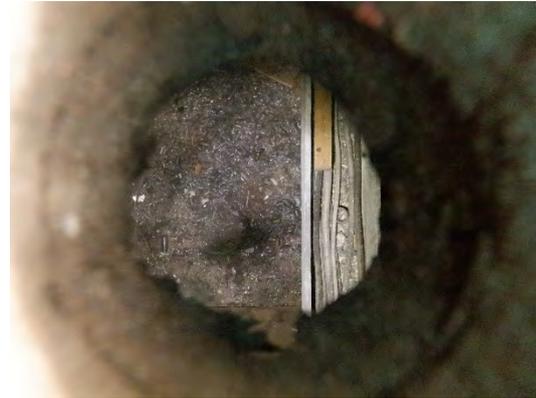
Im Zwischenboden unterhalb des 1. Obergeschosses wurden bei der Untersuchung grosse Mengen an zerbrochenen Glühbirnen gefunden. Diese wurden früher mit einem Förderband im Zwischenboden in den Erker des Gebäudes zur Entsorgung befördert. Es ist möglich, dass diese Glühbirnen-Abfälle der Grund für die maximale Staubbelastung im 1. OG darstellen. Die Untersuchung der Staubbelastung zeigen ebenfalls, dass sämtliche Obergeschosse des Gebäudes (inkl. Dachstuhl) belastet sind. Eine Eingrenzung der Kontamination auf einzelne Gebäudebereiche oder Geschoss kann nicht gemacht werden.

Abb. 14: Sicht auf Abfall aus
Glühbirnenproduktion im Zwischenboden

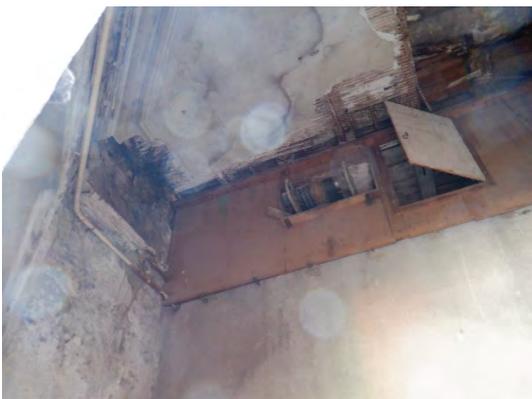
Abb. 17: Blick auf Förderband in Erker zur
Förderung Produktionsabfälle
